## RECUPERAÇÃO E PINTURA DE FACHADA DE EDIFICAÇÃO

Condomínio do Edifício Saint Perrier  
Rua Gomes Carneiro, 34 - Ipanema

C1001 MANUTENÇÃO PREDIAL LTDA - Rua Pereira de Almeida, 68 – Praça da Bandeira

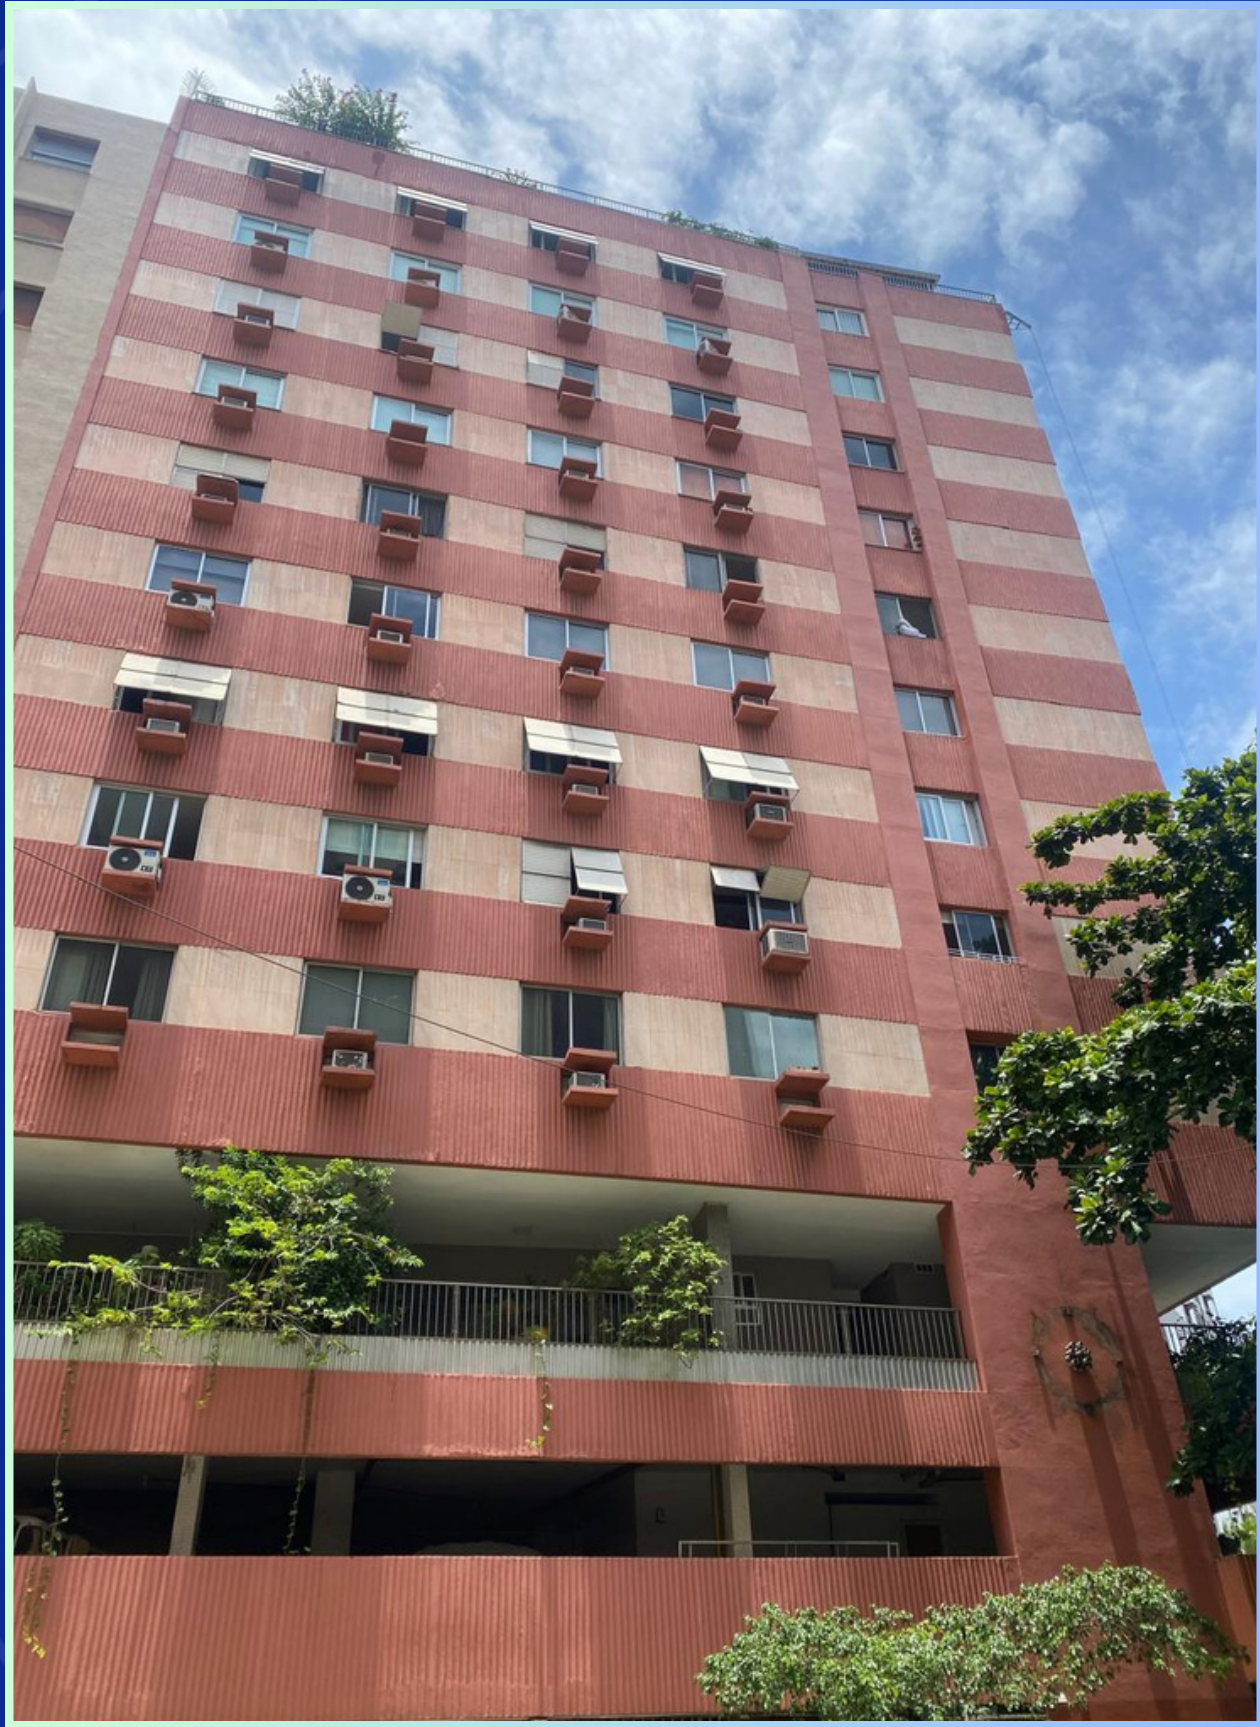
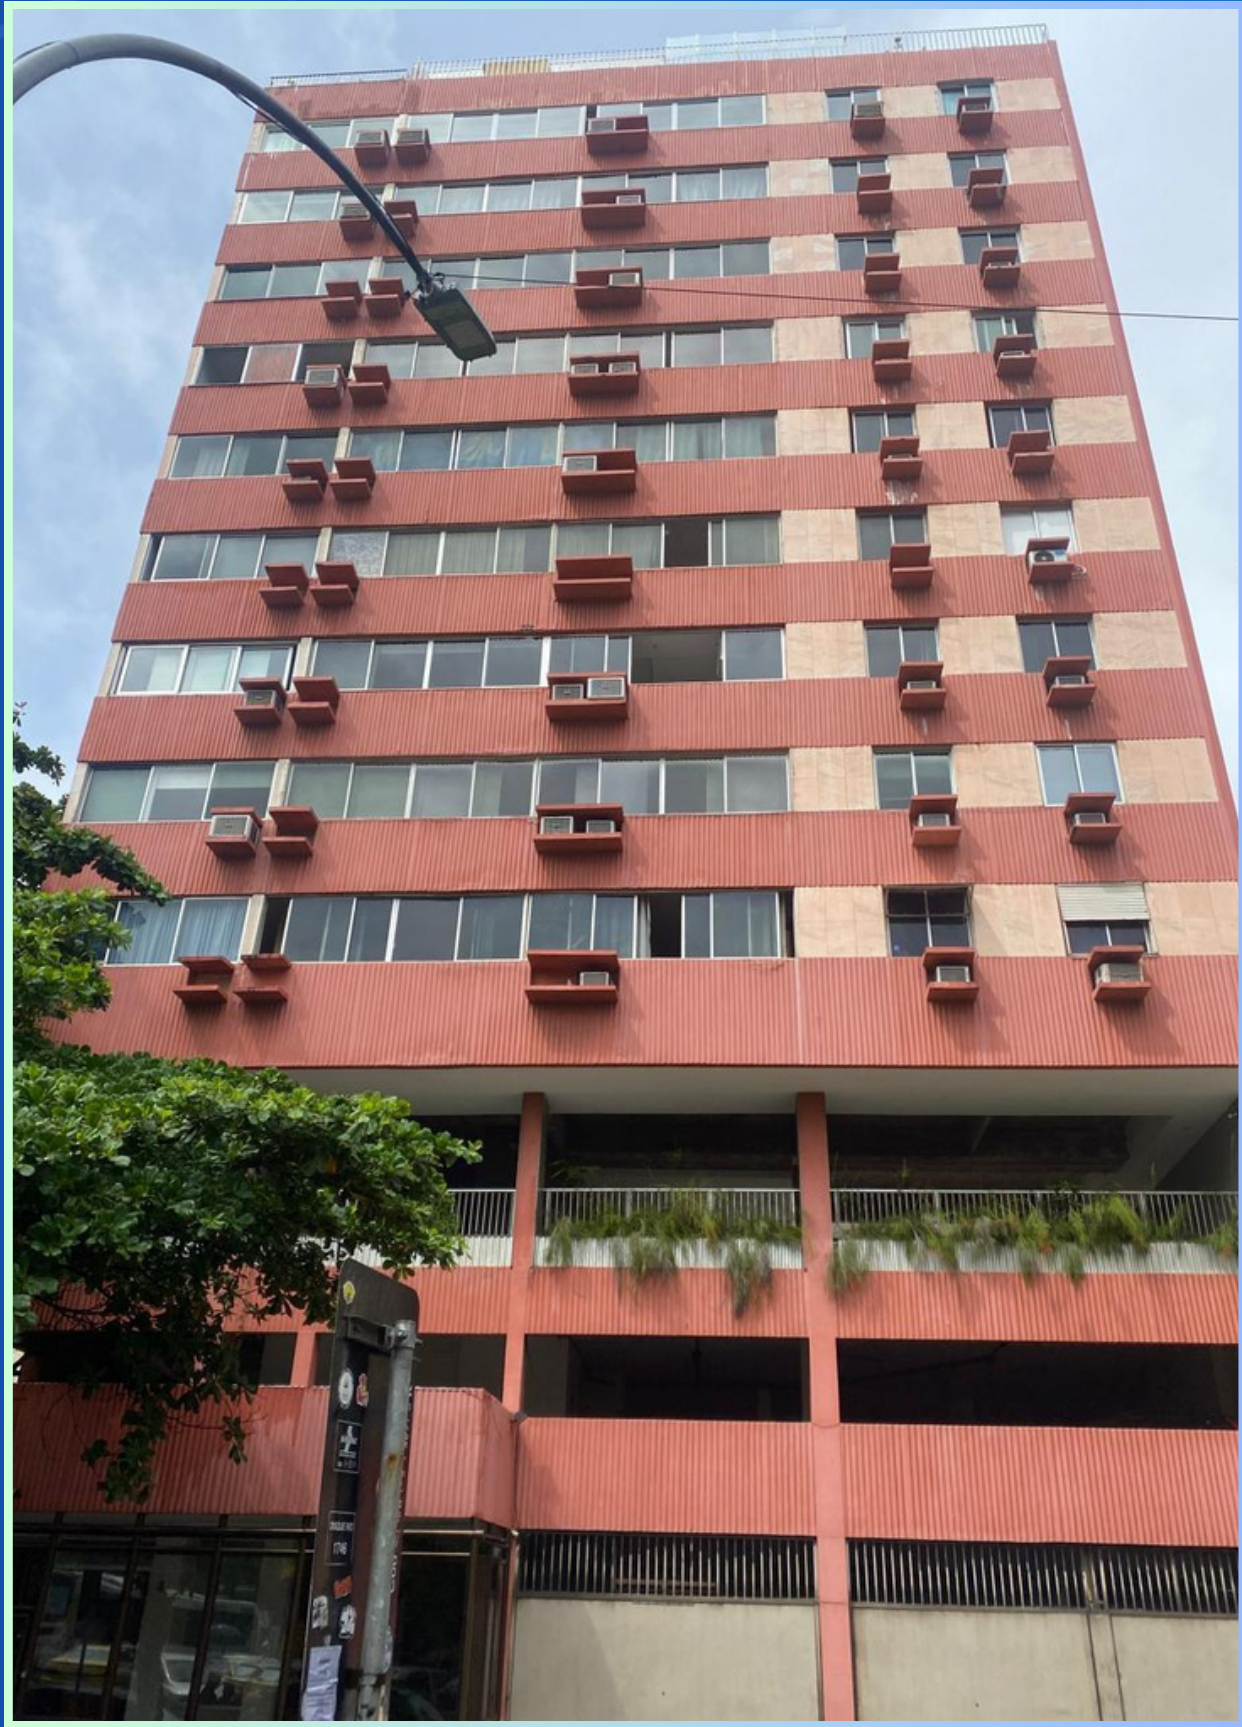
# ESTADO INICIAL

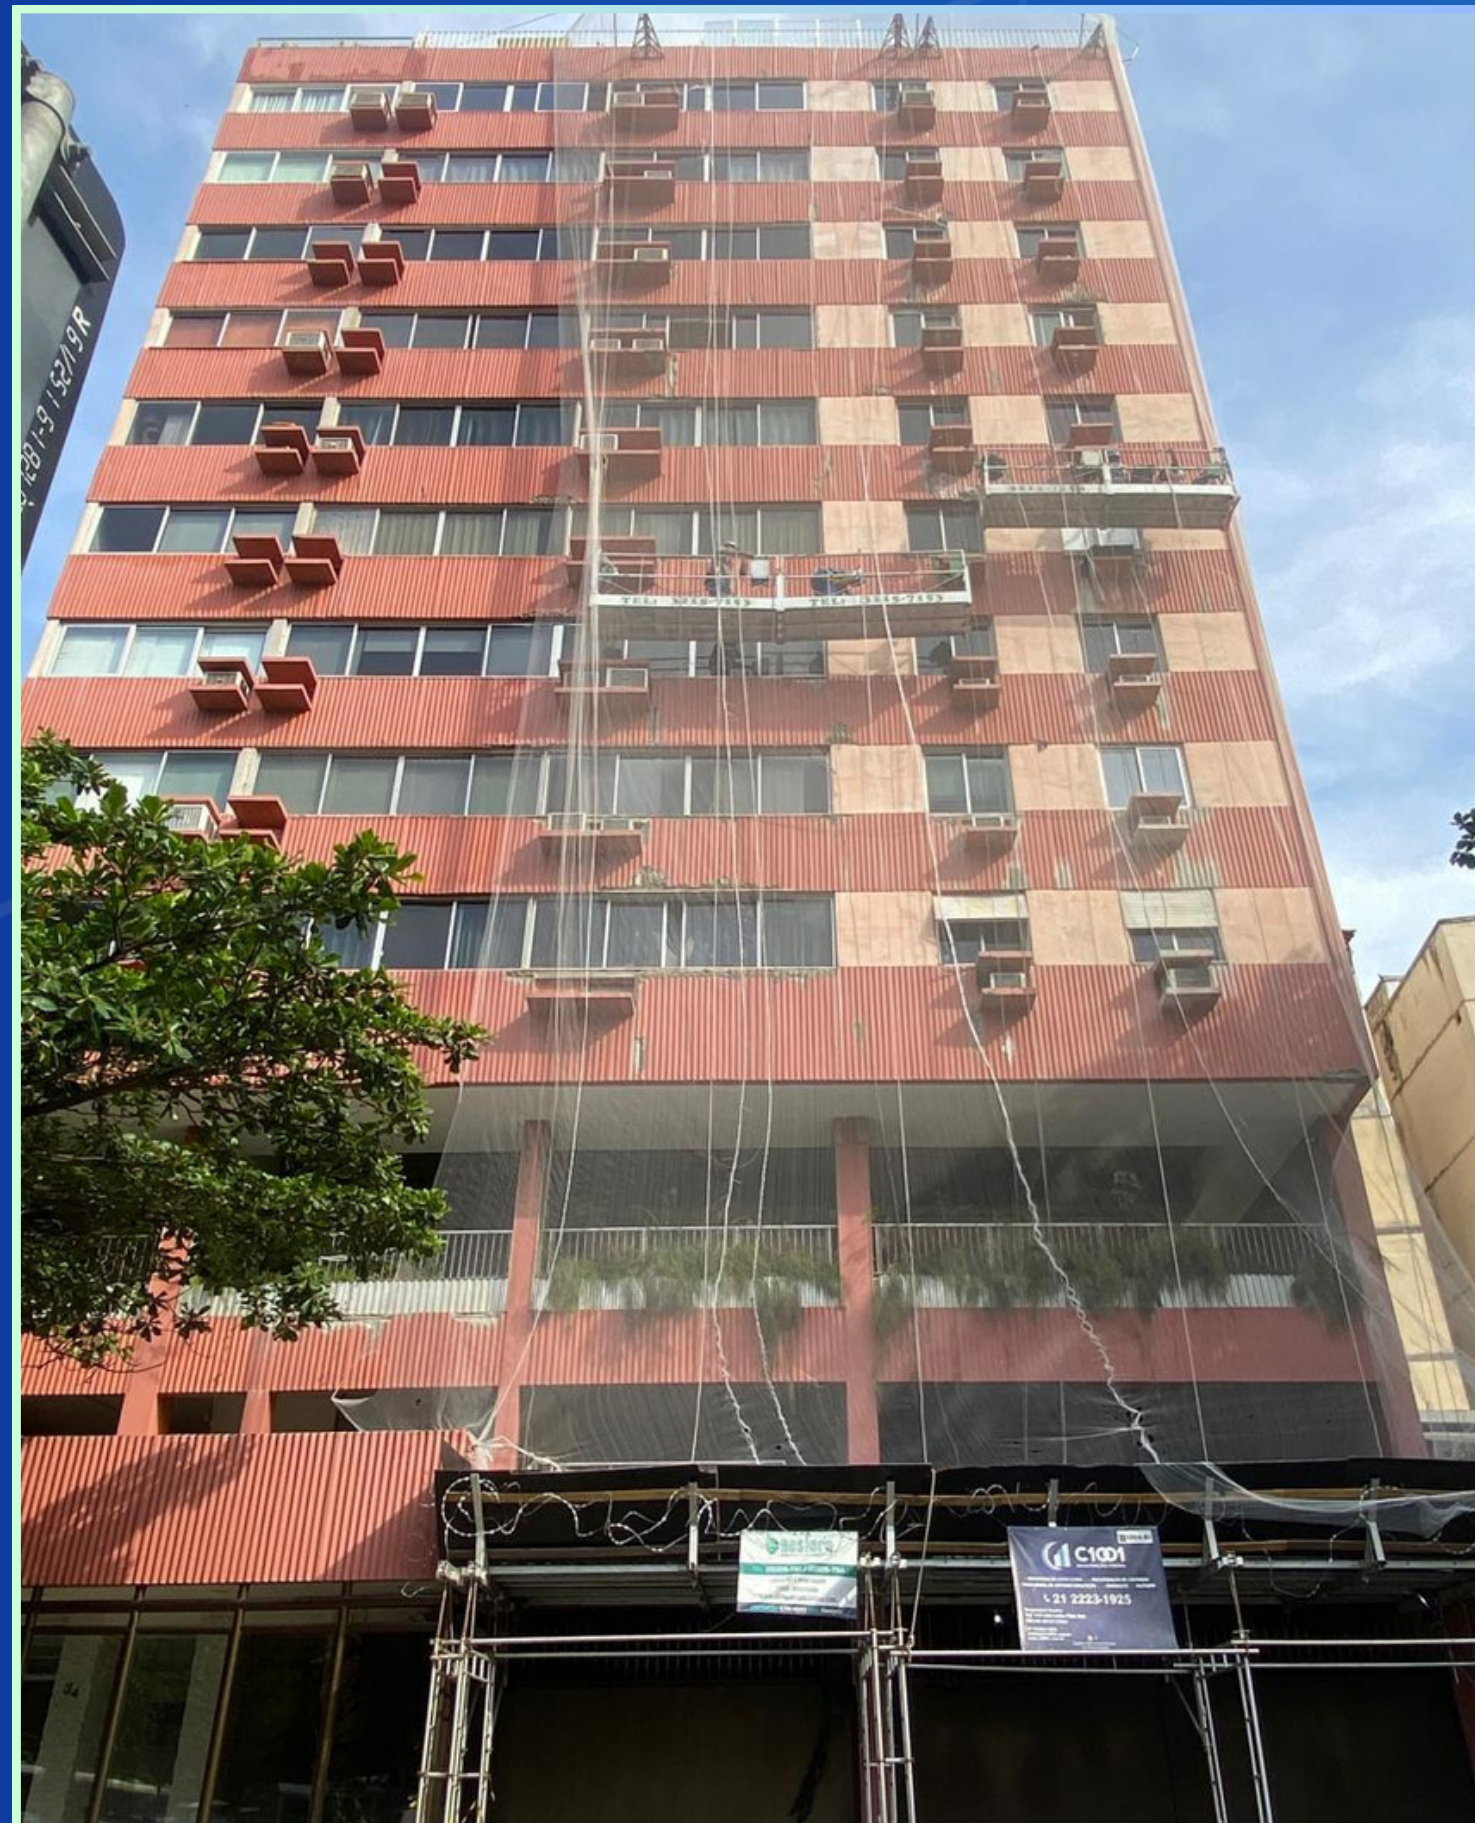
# TESTE DE PERCUSSÃO E EMBOÇO

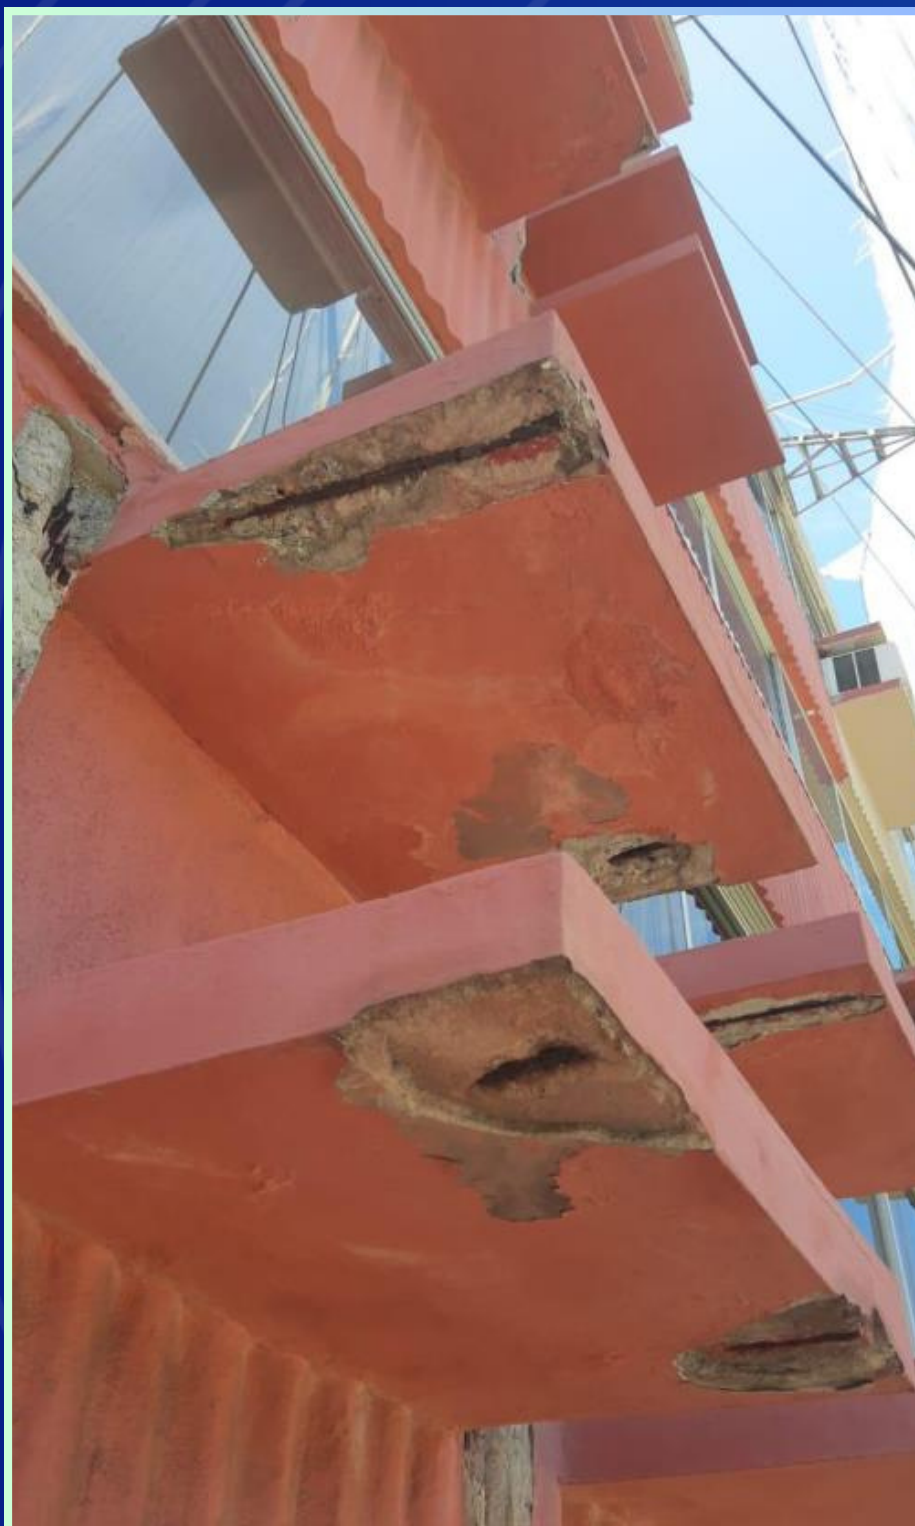
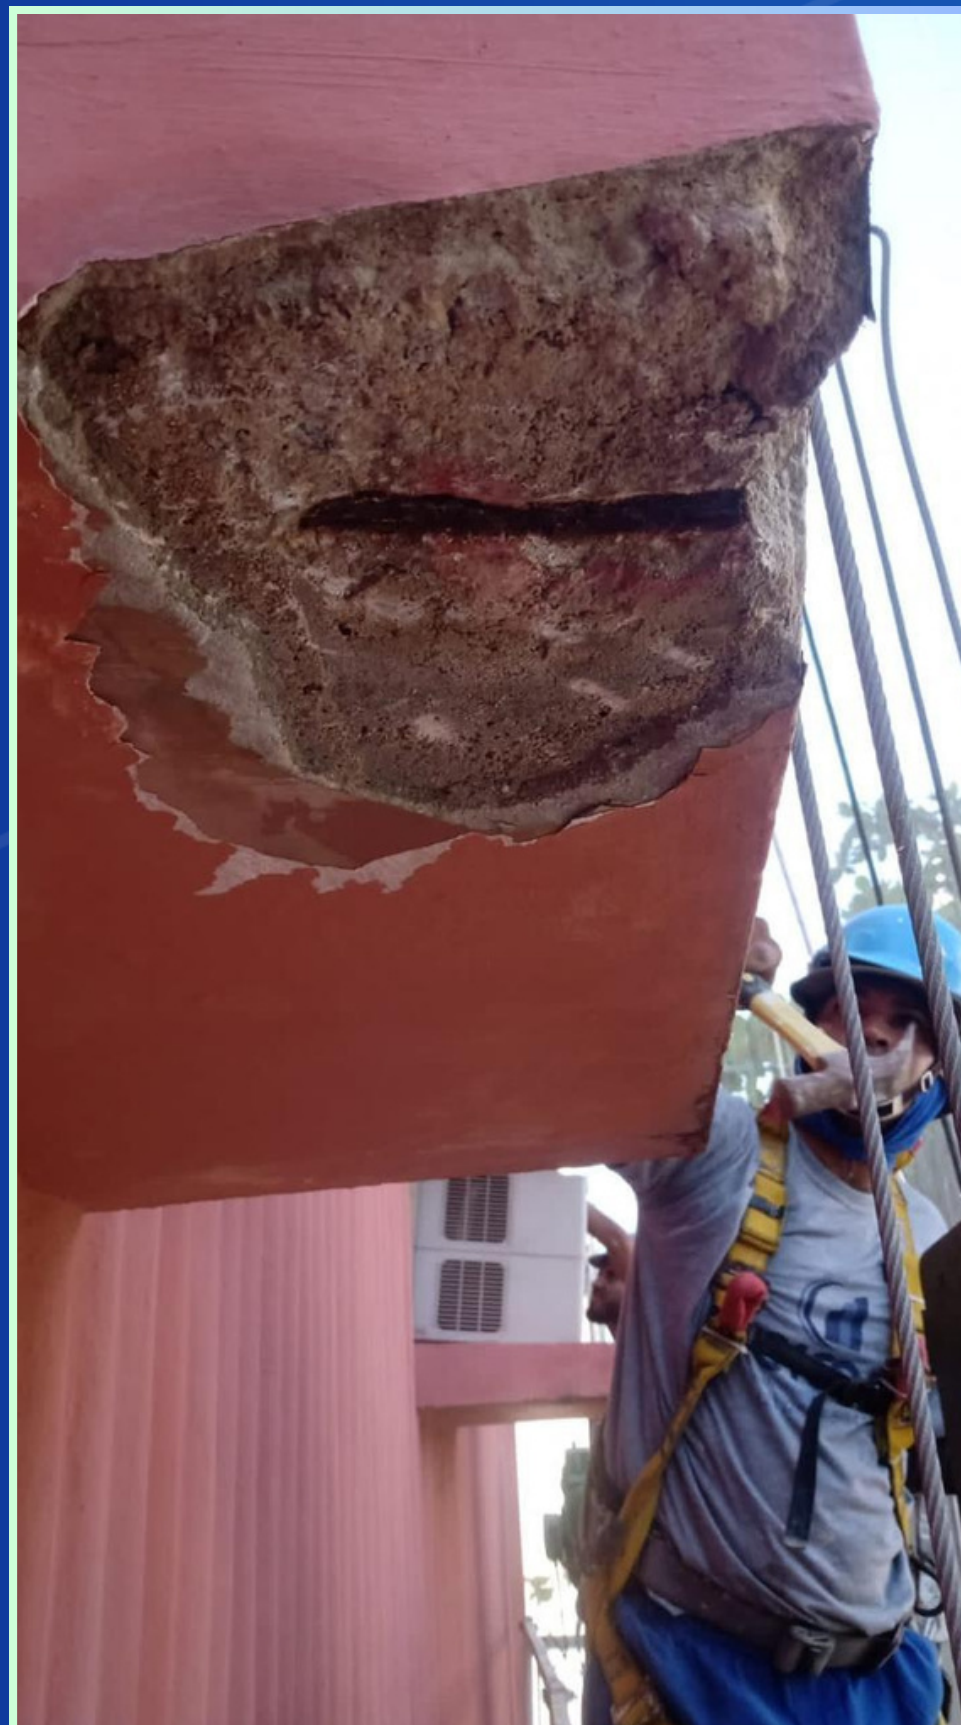
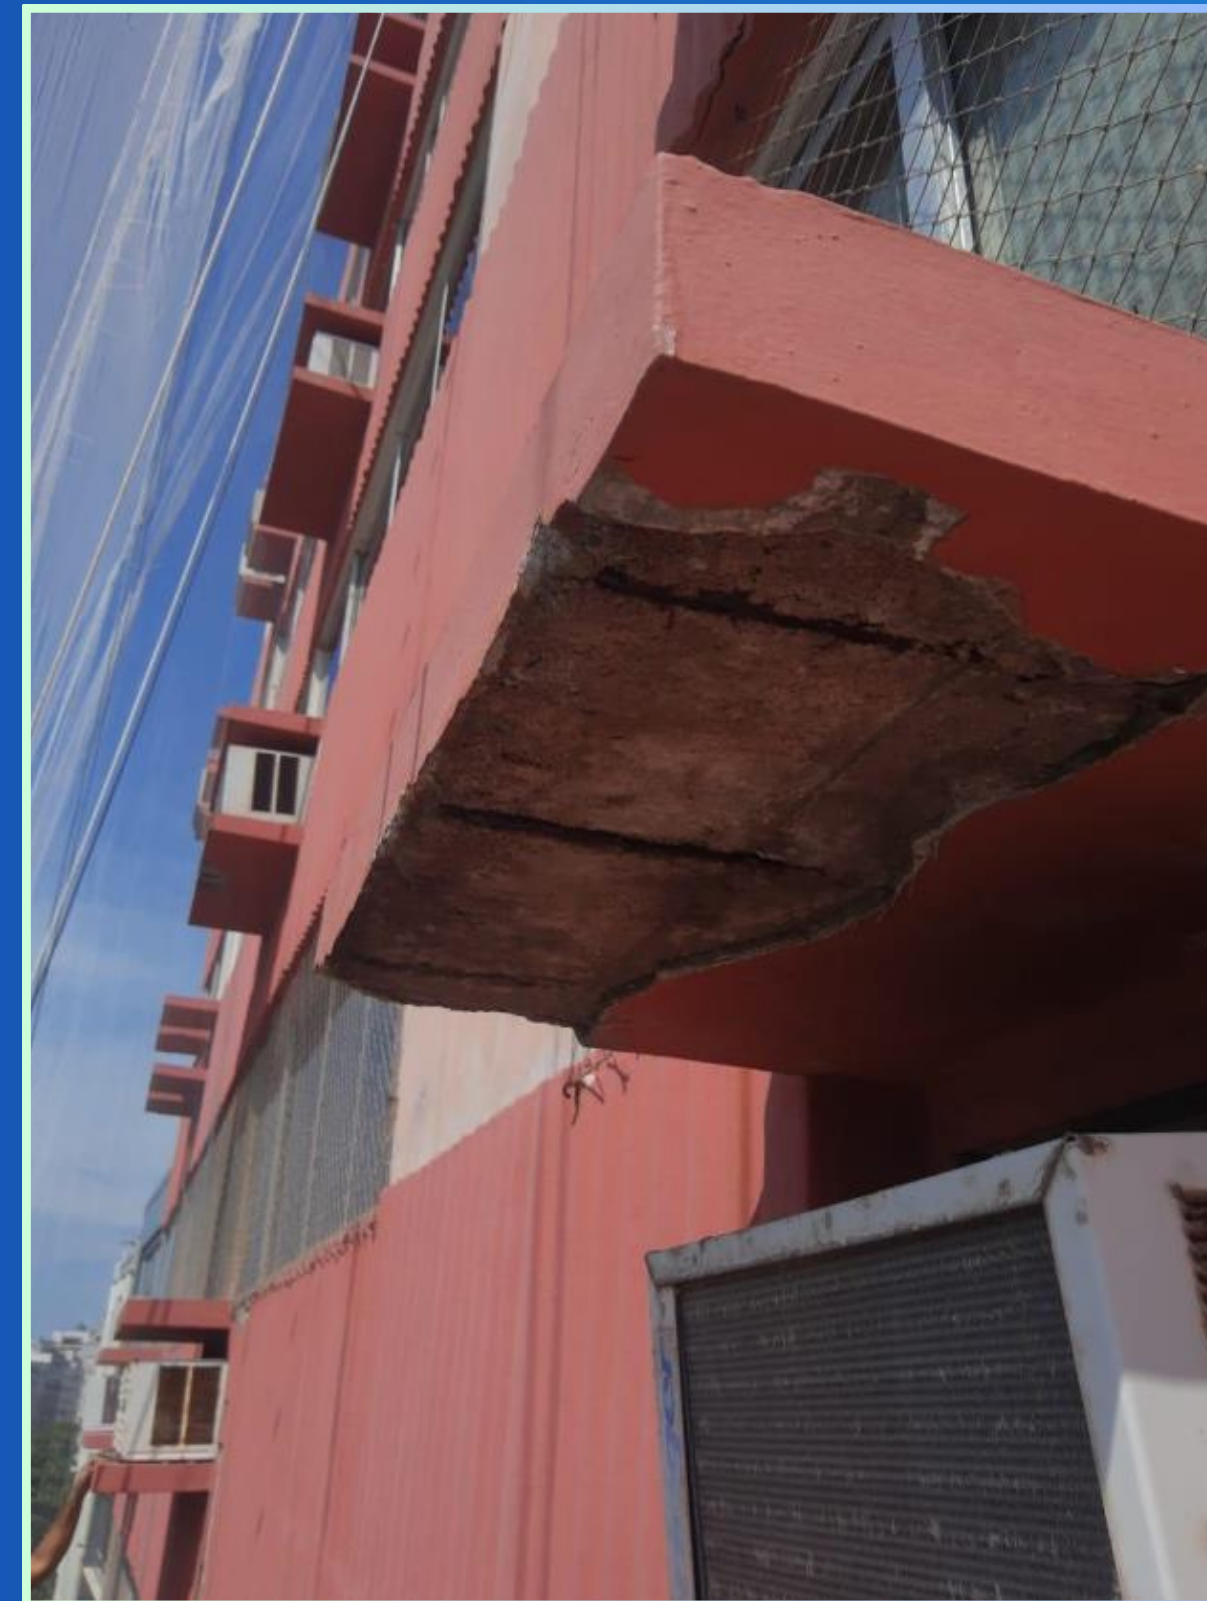
# TESTE DE PERCUSSÃO E EMBOÇO
